I. Description milieu d'insertion

I.1 Identification de la zone retenue

I.2 Emplacement du site et zone d'étude

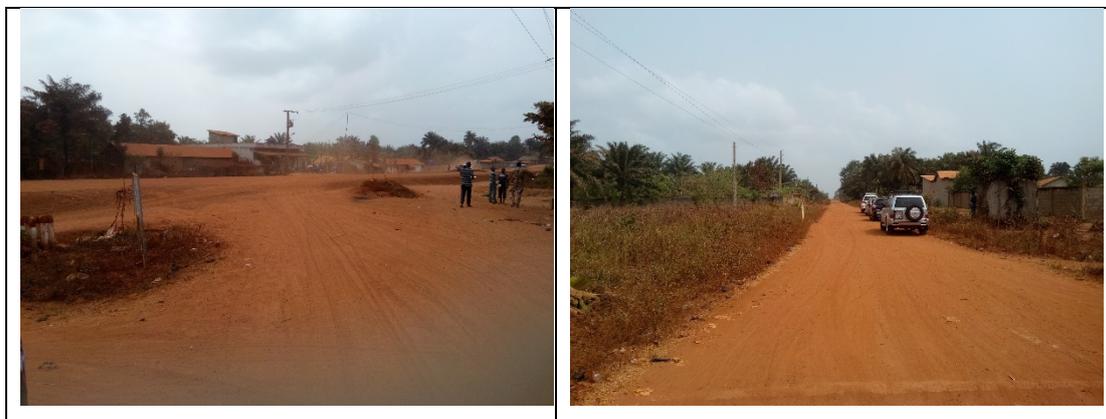
Photo 1 : Intersection RNIE 1 et voie d'accès menant au CET (AECOM, 19 février 2020)	Photo 2 : Vue sur la voie d'accès menant au CET (AECOM, 19 février 2020)
---	---

L'accès au site s'effectue par la route nationale inter-états 1 (RNIE 1), actuellement en réfection (photo 2), puis par un embranchement en terre battue (photo 3) donnant accès au village d'Aïdjèdo (AGETUR, 2008). Cette voie est bordée de palmeraies et de cultures auxquelles s'ajoutent maisons, commerces et églises.

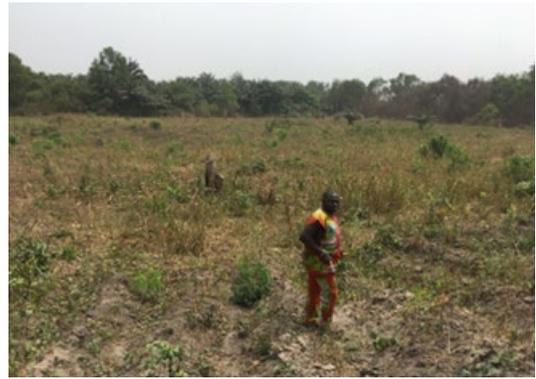
Photo 3 : Vue sur la zone basse du CET
comprise dans les limites de la zone réservée du CET (AECOM, 17 février 2020)

La topographie du site est relativement plane avec une faible pente vers le sud, sauf dans sa portion centrale, où il est observé point bas localisé pratiquement au centre de la zone de 10 ha retenue pour le stockage des sols potentiellement contaminés. Ce point bas ne semble pas avoir un exutoire bien défini à l'instar de l'ensemble du site où on note l'absence d'indice de concentration des eaux de ruissellement. Ce point bas était complètement asséché durant la visite. Il a fait l'objet de culture récente et ne présente aucune végétation et habitats naturels (figure 2, photo 4).

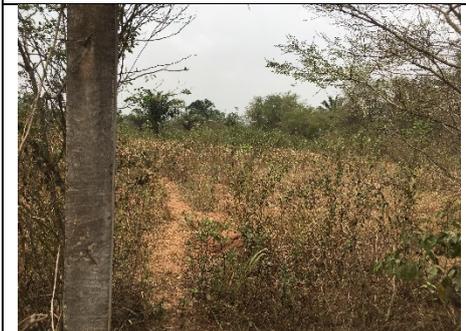
Photo 10 : Limite du CET et de la zone réservée (SE), (AECOM, 19 février 2020)

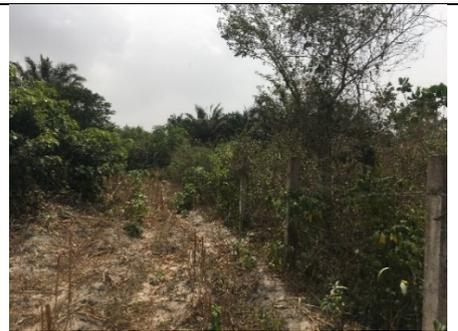
Photo 11 : Limite est de la zone réservée, vue vers le mur et sur la palmeraie (AECOM, 19 février 2020)
